Die Dachdeckerkunst des Barock: Heute so ge- konnt wie vor 250 Jahren.

Projekt Sanierung Barockpalais Rechberg, Zürich

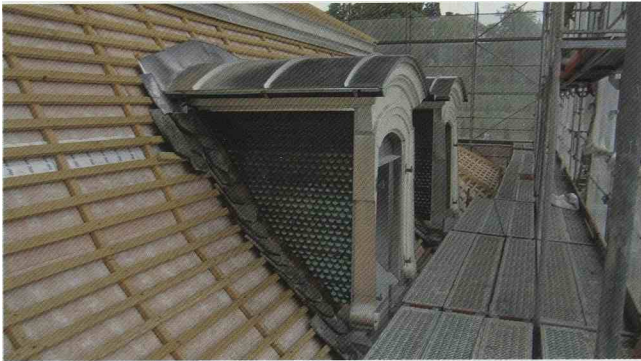
Die Lukarnen sind komplett mit verzinnnten Kupferblechen umkleidet. Das mit Stehfalzen gebaute Dach bleibt blank, die Laibungen sind bereits gestrichen. Die seitlichen Schuppenbleche sind restaurierte Originalbleche. Foto Scherrer Metec AG

Auch die Lukarnen wurden bis auf ihre Holzstruktur «freigelegt». Sämtliche Hohlräume in den Dachenden und Wänden der Lukarnen wurden mit einer Aerogel-Spezialdämmung ausgefüllt. Deren hohe Dämmwerte ermöglichten die geforderte energetische Verbesserung, ohne die Wandstärke zu vergrössern. Dadurch konnten die schlanken Frontprofile der Lukarnen erhalten bleiben.

Auch bei den Metallarbeiten gab es wichtige **historische** Besonderheiten zu berücksichtigen. Die Traufrinnen mit ihren schmiedeeisernen Rückhaltebügeln sollten erhalten bleiben. Weil die Rinnen durch ein zu geringes Spiel an den Nähten längst undicht waren, entschied man sich in Absprache mit der **Denkmalpflege** für neue Halbrinnen, die mit Tragbändern in die alten Rinnen eingelassen wurden. Die Halbrinnen übernehmen die Entwässerungsfunktionen, werden aber optisch von den alten Rinnen komplett abgedeckt. Dadurch bleibt das **historische** Bild erhalten.

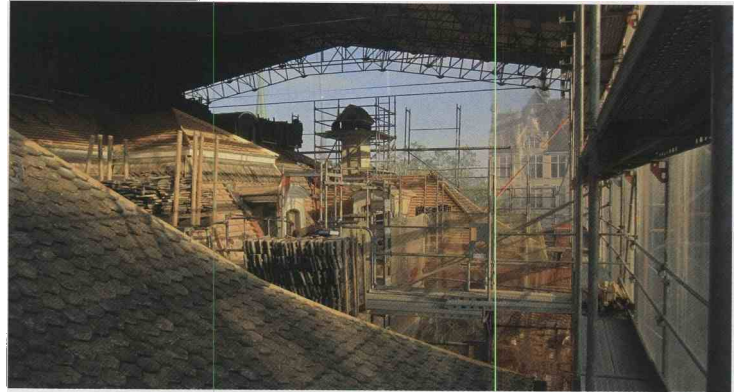
Als das Ziegeldach abgedeckt war, schützte ein provisorisches Dach die historische Bausubstanz und ermöglichte das Arbeiten unabhängig von der Witterung. Foto Scherrer Metec AG

Seit Jahren fanden bereits technische Gespräche über den Umbau statt. Aber erst mit der Auftragsvergabe konnten die konkreten Planungen beginnen. Nach nur sechs Wochen Planungsphase begannen die Arbeiten am Dach im April 2013 und endeten im Dezember 2013. Dabei übernahm die Scherrer Metec die gesamte Planung, Koordination und Abwicklung, was bei den innerstädtischen Verhältnissen eine ausgeklügelte Organisation und Logistik erfordert. Ständig waren fünf bis sechs Mitarbeiter auf der Baustelle. Durch ein Schutzdach war die Bausubstanz immer geschützt, so dass die Arbeiten wetterunabhängig durchgeführt werden konnten.

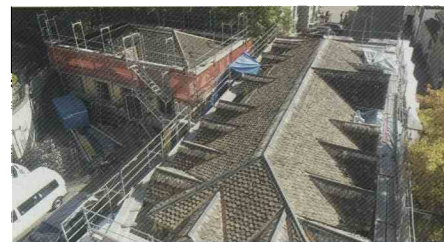
Blick auf die fertig gedeckten Ziegeldächer der beiden Nebengebäude. Foto Scherrer Metec AG

Nach diesen Vorarbeiten begann der letzte Akt, das Eindecken mit den **historischen** Ziegeln. Die originalen Biberschwanzziegel sind 45 cm

lang, die Ersatzziegel einige Zentimeter kürzer und teilweise aus einer anderen Material- und Farbmischung oder anders gealtert. Die Unterschiede in Form und Farbe mussten durch eine gleichmässige Verteilung und geschickte Platzierung berücksichtigt werden. Ein grosser Teil der Fremdziegel wurde für die Bereiche an den Kanten der Dachschrägen verwendet und dementsprechend geschnitten.
