SANIERUNG. Während sich antike Möbel meistens in der Werkstatt restaurieren lassen, erfordern Reparatur und Erneuerung historischer Treppen viel Handarbeit vor Ort. Ein Antikschreiner erklärt anhand von zwei konkreten Beispielen, wie diese Herausforderungen gemeistert wurden.

Bis auf den Jahrring eingepasst

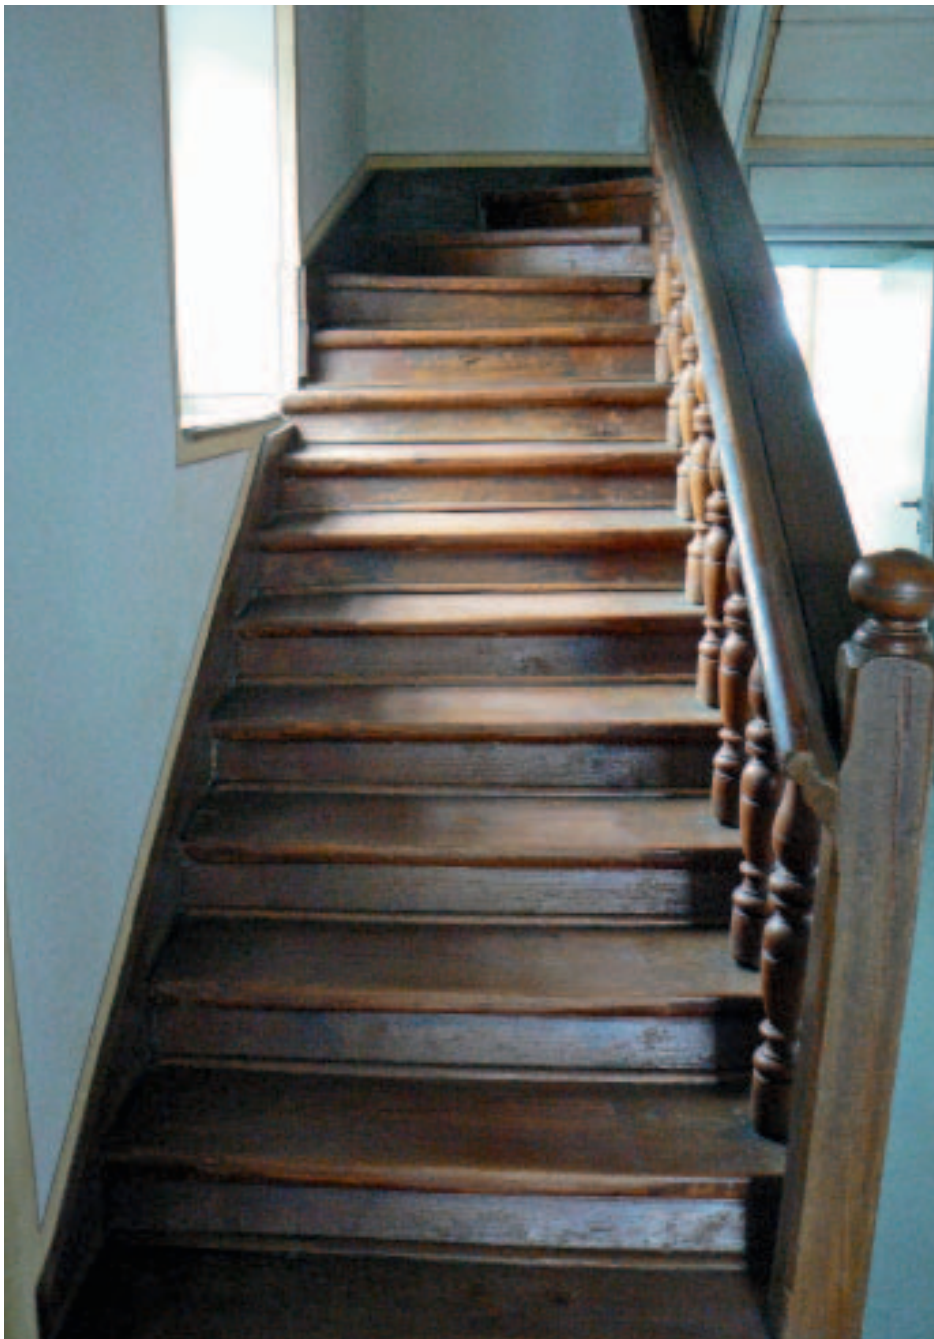
Die Schlosstreppe kurz nach der Renovation: Die Übergänge der Einleimer auf den Trittfleichen werden in ein paar Jahren kaum noch zu erkennen sein.

Anschliessend passten die Schreiner jeden Einleimer exakt auf den jeweiligen Ausschnitt an. Die Bretter wählten sie so, dass die Maserung so gut wie möglich zur Bestehenden passt. Nach dem Einleimen der Teile mit PU-Kleber wurden diese mit einem Handhobel bündig «geputzt», damit auch die neue Oberfläche entsprechende Hobel Spuren aufweist.

Die farbliche Angleichung der Einleimer erreichten Boogs Schreiner mittels Beizen. Dabei wurde zuerst ein brauner Grundton aufgetragen. Letztlich erfolgte die Feinabstimmung mit verschiedenen Orange- sowie Grautönen. Abschliessend trugen die Schreiner eine Schicht Öl auf, welcher sie bei Bedarf noch zusätzliche Farbpigmente beimischten.

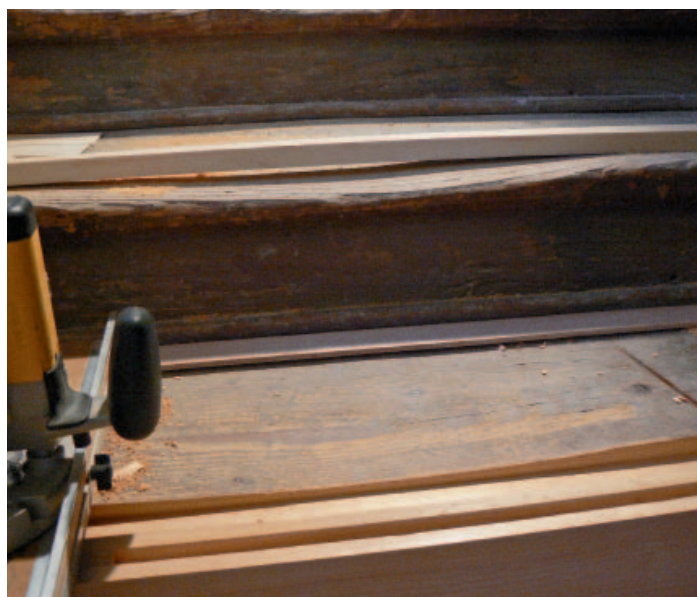
Mittels Oberfräse und Schablone fräsen die Schreiner die stark abgelaufenen Stellen aus.

Doch diese Variante kam für die Denkmalpflege kaum infrage, und auch aus Sicht des Schreiners hätte sich der Austausch nicht gelohnt. Denn in diesem Fall hätte er auch das Geländer, die Wandanschlüsse und -befestigungen komplett demontieren und anschliessend wieder montieren müssen. «Das hätte massive Mehrkosten zur Folge gehabt», fügt Boog an. Obwohl die Reparatur mittels Einleimer ebenfalls arbeitsintensiv ist: Die Ausfräsung in jedem Tritt wurde individuell ausgeführt, damit möglichst wenig von der alten Substanz verlo-

ren ging. Dazu verwendete Boog eine Oberfräse mit einer speziellen Lehre. Diese ermöglicht ein geführtes Fräsen in der x- und y-Achse, ähnlich wie bei einer CNC-Fräse. Die Lehre ist Marke Eigenbau und muss praktisch für jede Treppe neu angefertigt oder angepasst werden. «Die Maschinenhersteller bieten teilweise auch solche Lehren ab Stange an, aber die passen meistens nicht», erklärt Boog.

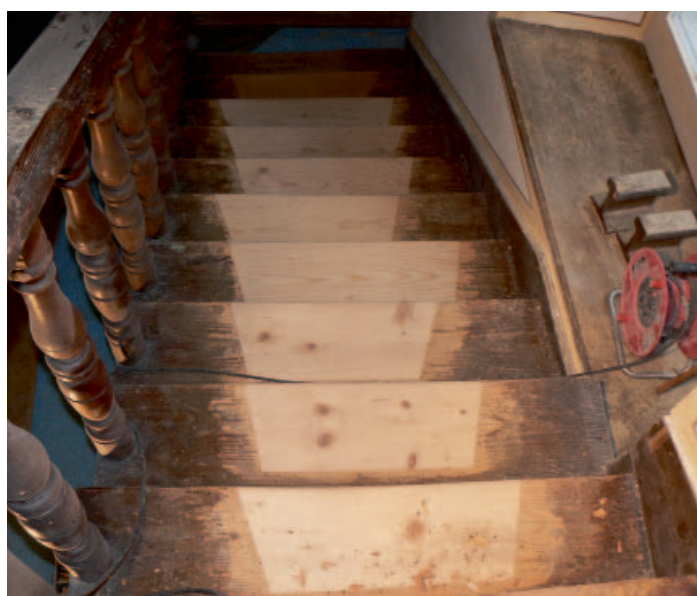
Es wurde aber nur so viel entfernt wie unbedingt nötig. Für das Verputzen kamen nur Handhobel zum Einsatz.

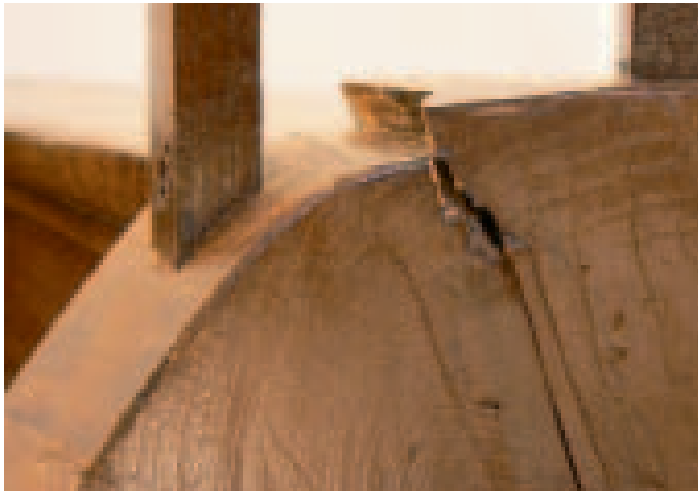
Wie zu Beginn erwähnt, kann bei historischen Treppen auch die Statik ein wesentlicher Aspekt der Sanierung sein. Im Luzerner Regierungsgebäude hatte dies sogar einen Schaden zur Folge: Während einer früheren Renovation wurde eine bestehende, geschwungene Wangentreppe aus Eiche verlängert. Die daraus resultierte Veränderung in der Statik führte – allerdings Jahrzehnte später – zu einem Bruch der Wange und des Handlaufes im geschwungenen Bereich.

Eine vorangegangene Sanierung des Luzerner Regierungsgebäudes führte Jahre später zum Bruch dieser Eichenwange.

Es blieb nichts anderes übrig, als die Wange an dieser Stelle komplett zu ersetzen. Dazu musste die ganze Gipsuntersicht entfernt werden. Anschliessend fertigten die Schreiner Schablonen anhand der bestehenden Wange an. In der Werkstatt stellte man einzelne Teilsegmente her, die vor Ort eingepasst und Stück um Stück verleimt wurden. Damit das neue Wangenteil auch hält, holte sich Bruno Boog zuvor Hilfe von der ebenfalls in Rickenbach ansässigen Zimmerei Pfiffner: «Zur Sicherheit liess ich von ihnen die Statik der ganzen Treppe nochmals durchrechnen.» PH

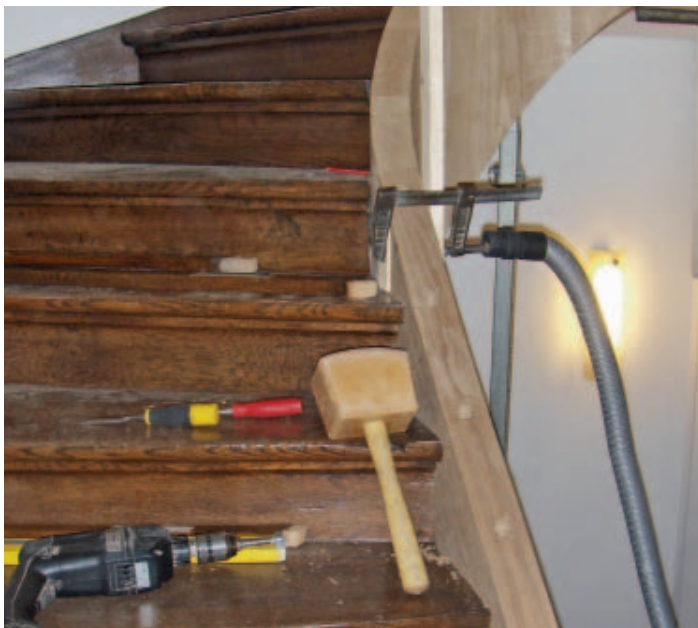
Der betroffene Bereich musste in der Folge komplett erneuert werden.

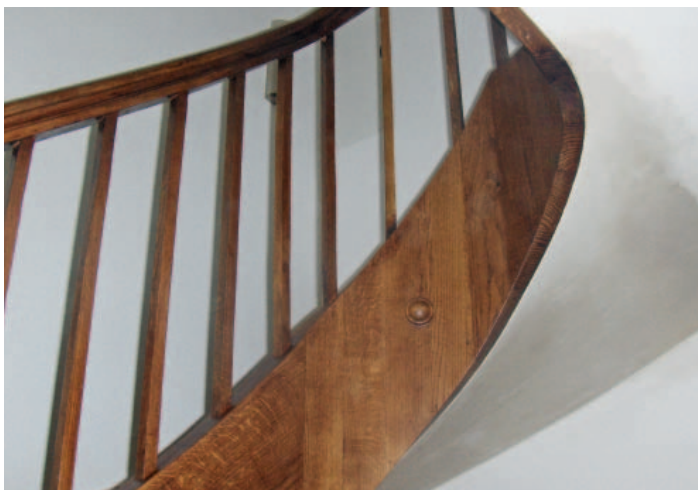
Die neue Wange mit farblich angepasster Oberfläche und ebenfalls neuer Gipsuntersicht.
