# «Eine Meisterleistung der Zimmerleute»

Der Freiburger Mario Parpan hat die Ausbildung zum Handwerker Denkmalpflege mit eidgenössischem Fachausweis absolviert. Seine Abschlussarbeit schrieb er zum Glockenstuhl der Jesuitenkirche St. Michael. Die Konstruktion braucht eine Sanierung.

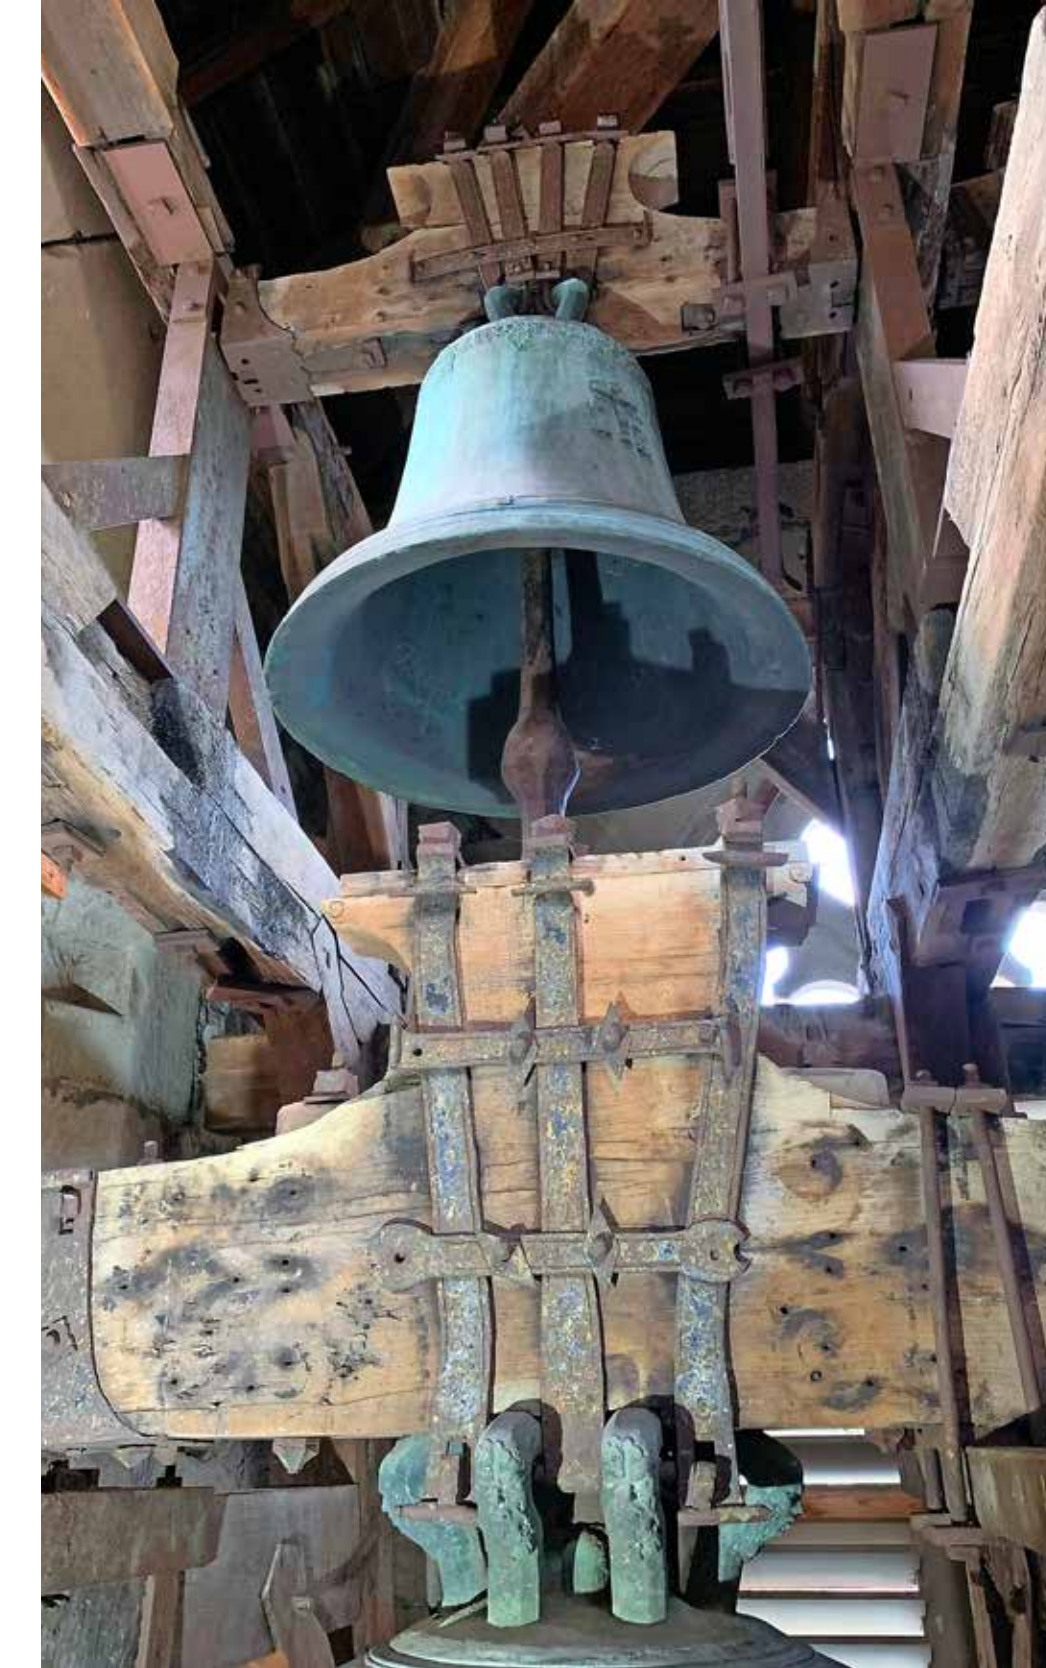
Wenn die Glocken schwingen, verdreifachen sich die Kräfte, die der Glockenstuhl zu tragen hat. Bilder emu

Der Glockenstuhl muss gewaltige Kräfte aufnehmen können: Die vier Glocken wiegen 1,25 Tonnen sowie 800, 450 und 270 Kilogramm. Insgesamt sind das 2,77 Tonnen. Wenn die Glocken schwingen, verdreifachen sich die vertikalen Kräfte laut Parpan. «Was die Zimmerleute im 17. Jahrhundert schafften, verdient unseren Respekt», sagt der Zimmermann und schaut auf die Tannen- und Eichenholzbalken. Auch sei es beeindruckend, wie lange sich das Holz halten kann, «wenn es nicht der Witterung ausgesetzt ist und nicht von Schädlingen befallen wird. Holz ist ein wunderbares Material.» Das Holz des Glockenstuhls sei in einem guten Zustand.

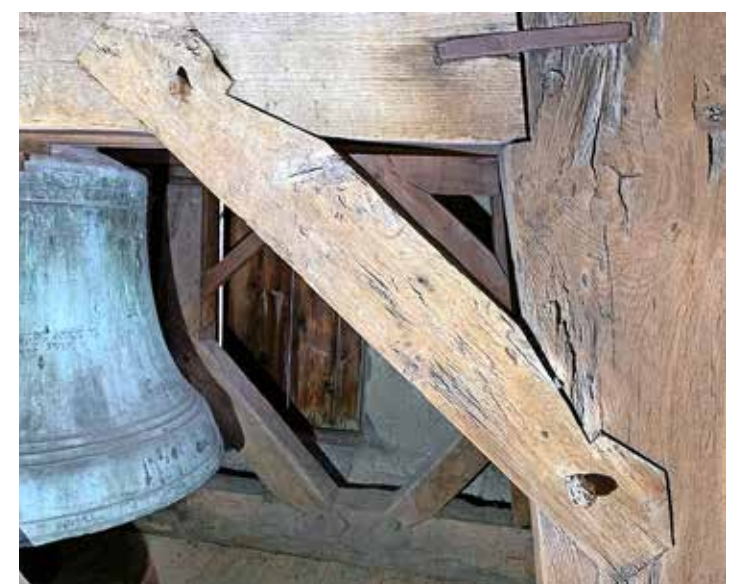
Die Schnitte und Auskerbungen sind von Hand gemacht.
