Fassadensanierung und neue Vergoldungen

Bei der kürzlich abgeschlossenen Renovation der Evangelischen Kirche Bruggen wurde die von der Witterung beschädigte Fassade unter der Leitung der städtischen Denkmalpflege sorgfältig instand gesetzt. Sichtbarstes Zeichen weitherum sind die neuen (alten!) Zifferblätter.

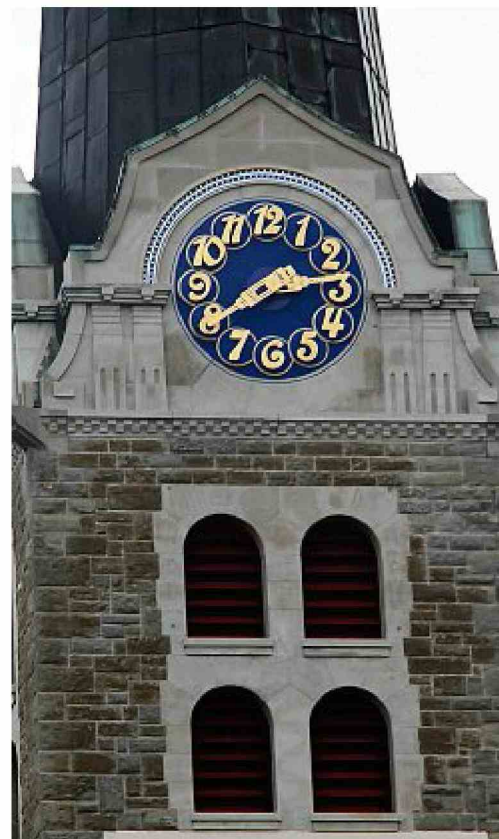
Die Ziffern und Zeiger des Zifferblattes der Uhr am Turm der Evangelischen Kirche Bruggen sind neu vergoldet worden.

Entsprechend den Grundsätzen der Denkmalpflege ging es bei den Reparaturarbeiten nicht um eine Rundumrenovierung der Fassade, sondern um eine punktuelle Sanierung der Schadstellen. So konnten auch die originalen Materialmischungen und Bearbeitungsarten gesichert werden. Die Zifferblätter erscheinen heute wieder im ursprünglichen Zu-

stand; Befunde ermöglichten die farbliche und gestalterische Rekonstruktion nach dem Original von 1905.

Neben den Ziffern und Zeigern wurde auch die Turmbekrönung mit Kugel und Wetterhahn neu vergoldet. Die in der Turmkugel erhaltenen Dokumente erzählen eine lange und ereignisreiche Renovationgeschichte. Schliesslich konnte auch der Aussenraum mit den verschiedenen Pflasterungen, Kieswegen und Grünflächen instand gestellt werden. Dabei wurde die Aussenbeleuchtung erneuert und eine zurückhaltende Turmbestrahlung installiert.
