# Alte Burg mit neuem Dach

Die Mörsburg ist keine Baustelle mehr: Nach sechsmonatiger Renovation ist das Fassadengerüst wieder weg. Das Dach des historischen Turms ist neu gedeckt und zusätzlich abgedichtet. Bei dieser Gelegenheit wurden auch die Mauern frisch verputzt.

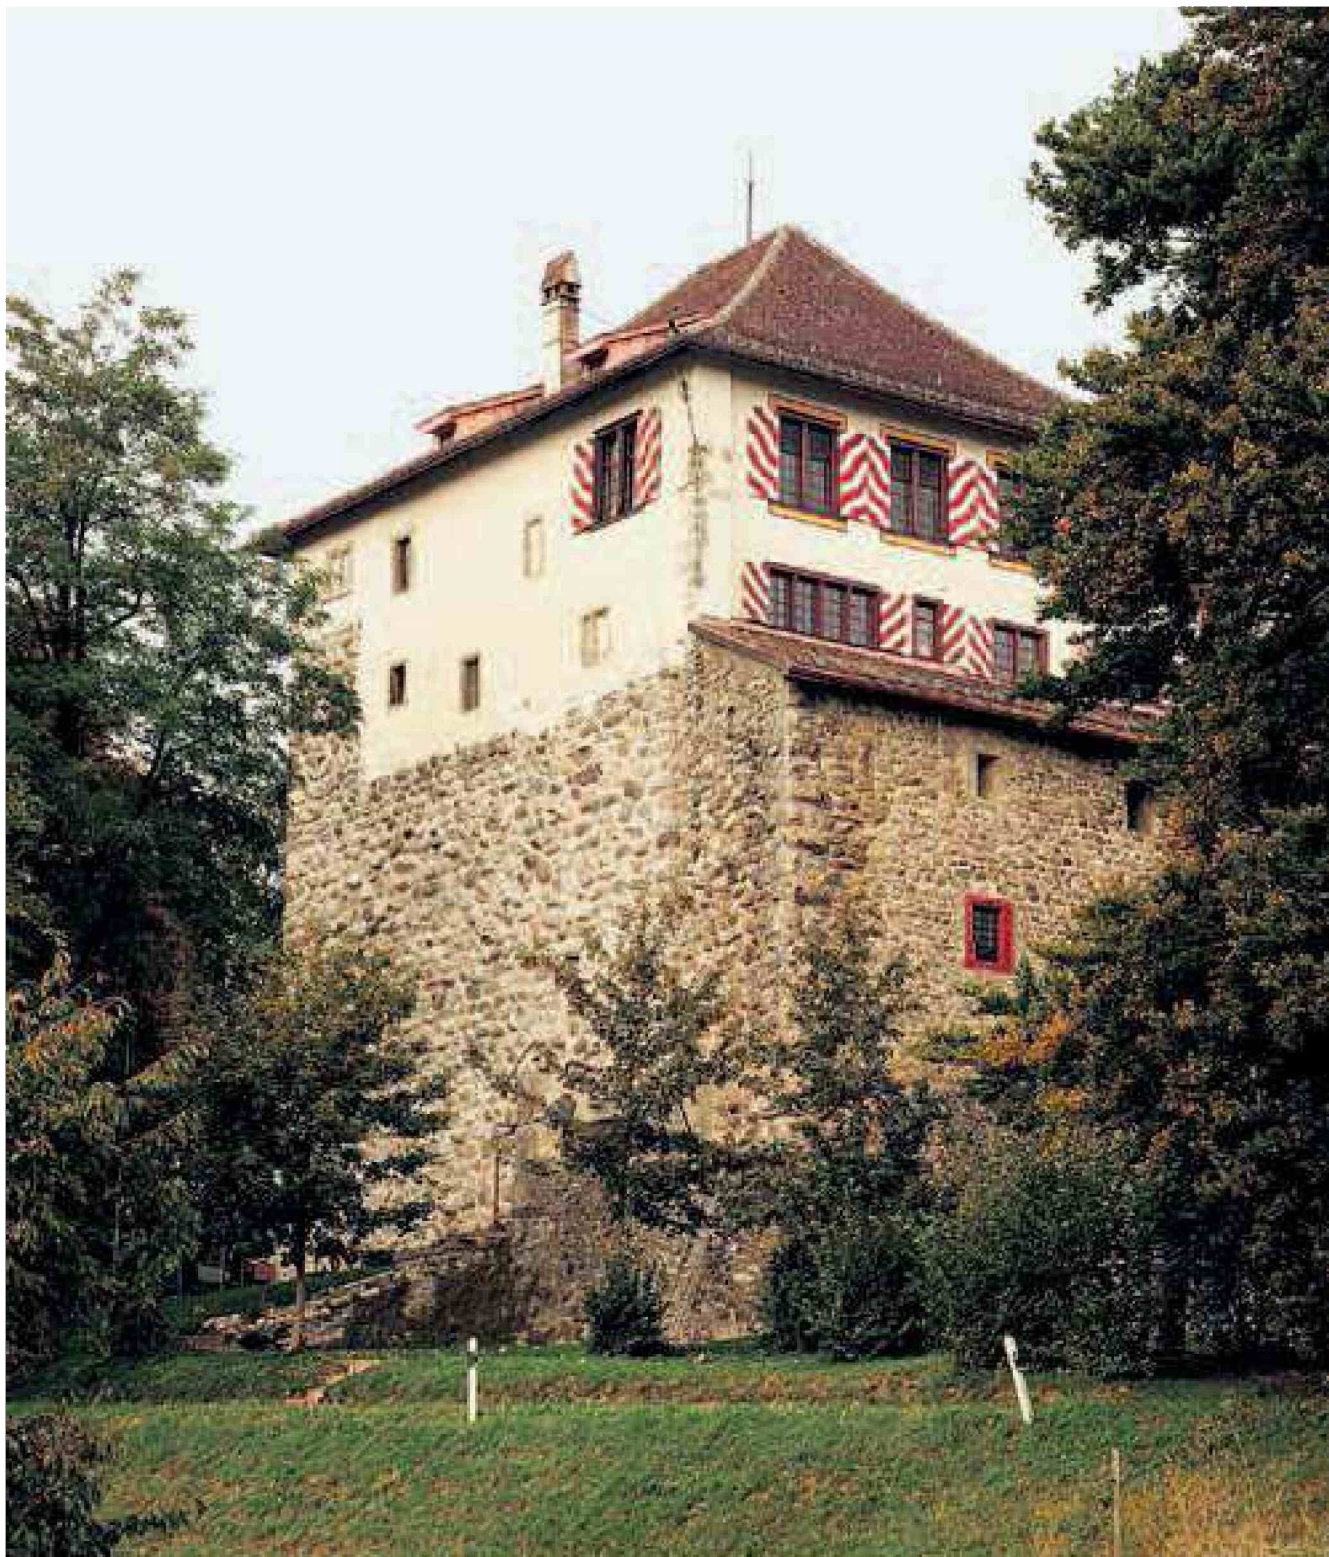
**Neue Schindeln unter den Ziegeln, frisches Weiss an den Mauern: Die Mörsburg ist fertig renoviert.** Bild: Marc Dahinden

Damit das Dach diesmal länger hält als 50 Jahre, ist eine zusätzliche Schutzfolie eingebaut worden. Diese ist unter den Biberschwanzziegeln nicht zu sehen, darum hatte auch die **Denkmalpflege** nichts gegen diese Neuerung.

Projektleiter Gabriele Toppan  
Turms erstrahlt jetzt wieder in leuchtendem Weiss. Dieser Mauerteil wurde frisch «geschlänmt», das heisst mit einem Gemisch aus Verputz und Farbe neu überstrichen.
